# 高速铁路全包防水隧道渗漏水分析及治理技术

## Leakage Cause Analysis and Treatment Technology for Fully Wrapped Waterproofing Tunnels of High-speed Railway

某高速铁路共有 11 km 隧道位于市区,隧道埋深 12 ~ 24 m,采用明挖法施工,隧道洞身均位于地下水位

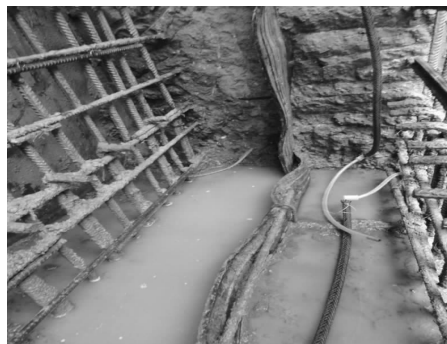
施工缝渗漏一般在环向与纵向施工缝相交处、边墙及底板处较易出现,拱部相对较少。施工缝出现渗漏主要原因<sup>[3]</sup>:施工过程未固定好止水带,止水带卷曲变形或破裂失去止水效果,如图 1 所示;止水带上粘

图1 止水带扭曲变形

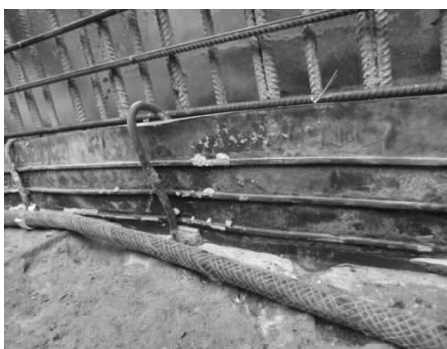
结大量杂物,新旧混凝土交界面未凿毛,形成贯通渗水通道,如图 2 所示;止水带附近振捣不密实,形成渗水通道。

图2 凿毛后未清理干净

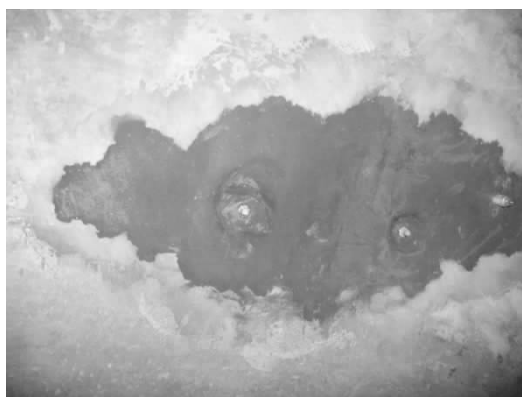
图3 埋设注浆管

衬砌表面蜂窝麻面渗漏治理应以提高混凝土自防水能力为原则,通过注浆填充不密实混凝土改善混凝土内部密实度<sup>[7]</sup>。治理前对渗漏点两侧 40 cm 范围进行无损检测,探明此处混凝土密实度,注浆孔根据探测情况布置,钻孔直径不小于 3 cm,注浆深度不宜小于衬砌厚度的 1/3,如图 3 所示。注浆材料采用亲水性环氧树脂,注浆压力为 0.3 ~ 0.4 MPa,当压力较稳定,且注浆量逐渐减少至 0.01 L/min 时,再继续压注 3 ~ 5 min 可结束注浆,如图 4 所示。注浆结束后,对注浆管端头绑扎,浆液终凝后,割除外露部分,并用封口材料补平孔口,表面涂环氧胶。

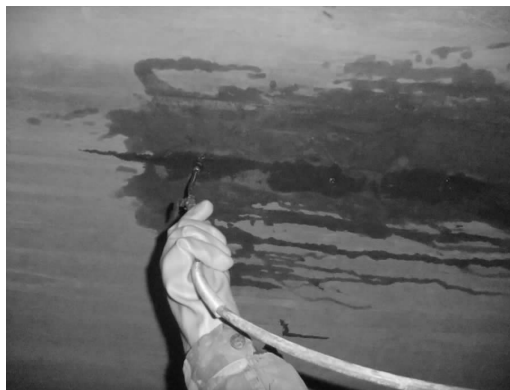
图4 注浆

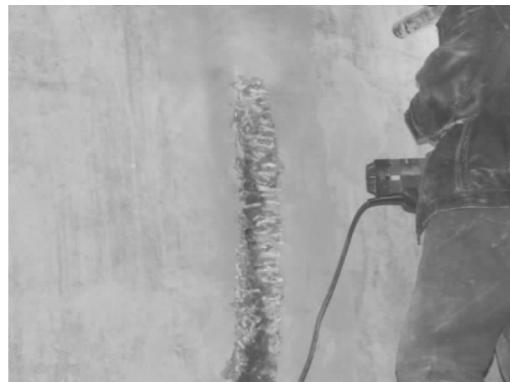
图5 凿槽

衬砌裂纹及施工缝渗漏一般是沿裂纹渗漏水,治理措施均为沿缝隙凿“V”型槽,槽顶端正对漏水裂纹,槽壁用高压水清洗干净,如图 5 所示;根据渗水量大小,按一定间距沿槽布设注浆管,并用封缝固管材料将槽管间隙填塞密实,注浆管间距在裂缝及水量大时取为 30 ~ 40 cm,裂缝及水量小时取为 50 ~ 80 cm,注浆后进行封缝养护,如图 6 所示;待封缝材料达到强度

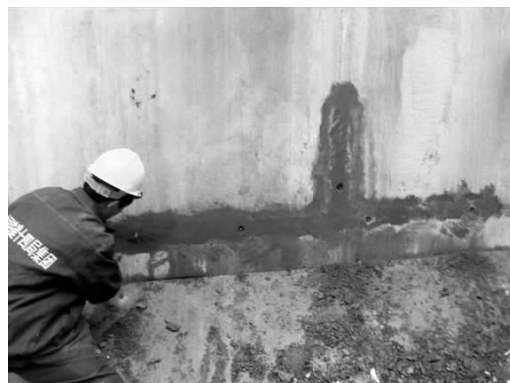
图6 埋管、封缝

后,进行压水检测,其压力应维持在 0.35 MPa 左右,以检查封堵质量,试验需对出水时间、水量进行记录。注浆要求同衬砌表面蜂窝麻面渗漏注浆,注浆完成后缝隙两侧各 40 cm 宽度范围刷涂水泥基渗透结晶型界面剂改善混凝土表层密实度。

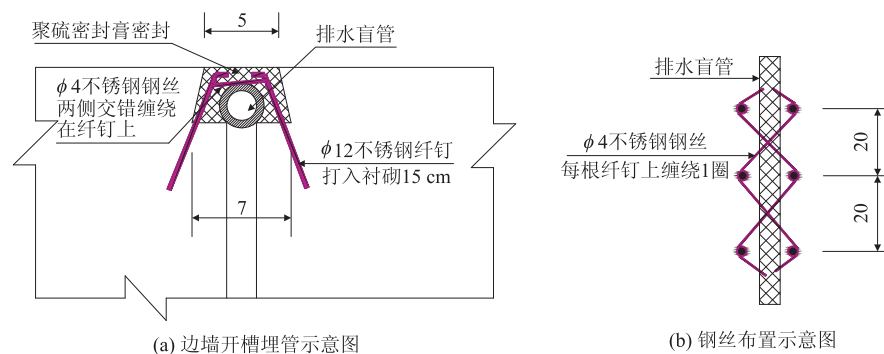
受热胀冷缩影响,变形缝会产生一定的变形量,根据观测隧道变形缝宽度变化值最大接近 2.5 cm。注

图7 埋管引排(cm)

浆封堵等刚性封堵措施只能临时封堵,一旦变形缝发生变形,封堵材料就会被撕裂,继续出现渗漏。变形缝渗漏应采用掏槽埋管引排的措施<sup>[8]</sup>:沿变形缝切倒梯形槽,切槽时避免损伤变形缝周边混凝土;切槽完毕用

高压风、水清洗槽身,埋设圆形中空排水盲管(直径3 cm),盲管沿侧墙引入侧沟;盲管埋设后,用纤钉(端部设2 cm长直弯钩)每20 cm对称钉牢,纤钉上设置钢丝网,再采用聚硫密封胶封缝。如图7所示。
