高寒地区高速铁路隧道衬砌病害整治技术研究

Research on Treatment Technology of Tunnel Lining Disease of High-speed Railway in Cold Area

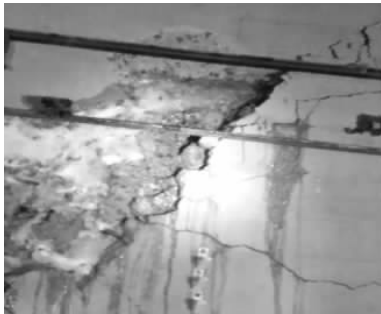
五峰山隧道在2016-2017年两个春融季节,先后4次发生衬砌拱顶冻胀开裂、掉块等较为严重的病害问题。第1次是2016年2月29日,在K 349+143(距隧道进口1 023 m)处拱顶回填注浆口位置和右线起拱线位置,衬砌混凝土发生局部开裂病害。裂纹沿环向约4 m,纵向约4 m;裂缝周边衬砌混凝土局部变形。第2次是2016年3月6日,在K 349+157(距隧道进口1 037 m)处右线拱顶衬砌发生开裂渗水。第3次是2017年2月4日,在K 349+607(距隧道进口1 487 m)处左侧边墙衬砌外鼓变形,鼓起最大处约20 cm,变形衬砌表面存在大量不规则裂纹,并伴有不同程度的表层剥离疏松现象,表面有冰溜。第4次是2017年2月13日,在K 349+676(距隧道进口1 556 m)处两线间拱顶出现渗水,衬砌裂缝变形,如图1所示。

图1 五峰山隧道 K 349+676 处衬砌开裂变形

通过对衬砌破损部位凿除探查及分析,上述4处病害均发生在原设计Ⅱ级围岩无钢筋混凝土衬砌地段,各病害部位均存在衬砌厚度不足、混凝土不密实和背后脱空问题,在春融季节昼夜温差的作用下,衬砌后背脱空部位白天积水,夜间结冰,造成混凝土膨胀开裂^[1-3]。

对于检测评定为较严重、严重和极严重的病害处所,采用带保温层的波纹钢板套衬进行加固整治。

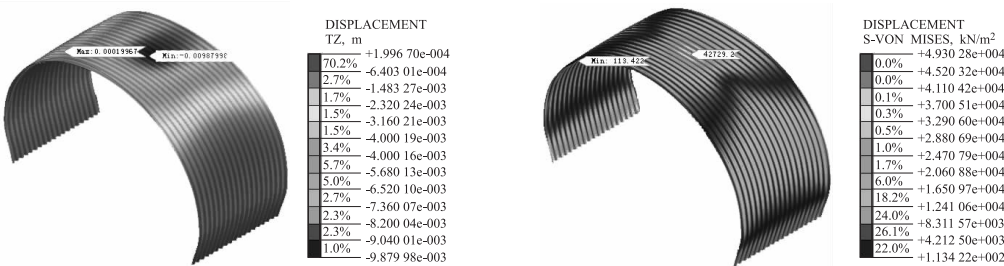
(1)工况 1:顶部掉块 1 m×1 m 静压在波纹钢板套衬拱顶时,计算得出波纹钢板套衬的竖向位移为 0.009 m,最大应力为 43.432 MPa。如图 2 所示。

图 2 工况 1 造成波纹钢板变形(左)和应力(右)图

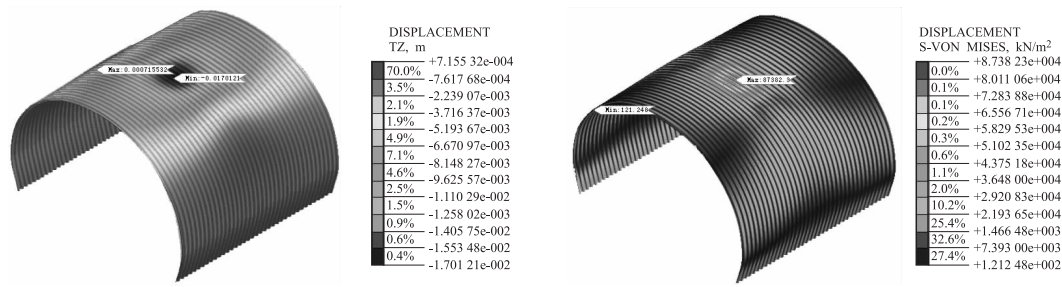
(2)工况 2:顶部掉块 2 m×2 m 静压在波纹钢板套衬拱顶时,计算得出波纹钢板套衬的竖向位移为 0.017 m,最大应力为 87.383 MPa。如图 3 所示。

图 3 工况 2 造成波纹钢板变形(左)和应力(右)图

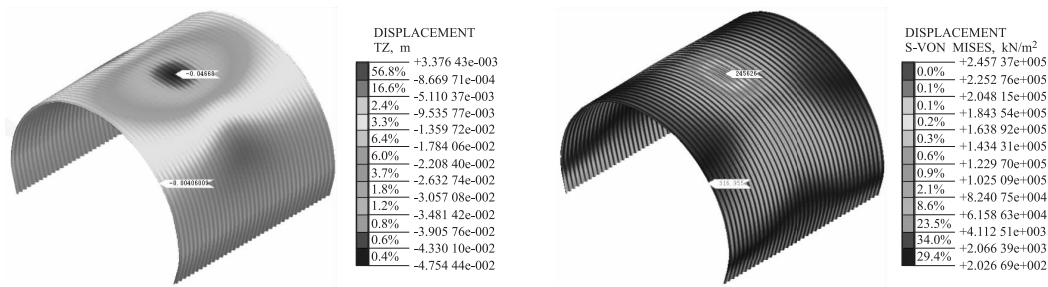
(3)工况 3:顶部掉块 2 m×4 m 静压在波纹钢板

套衬拱顶时,计算得出波纹钢板套衬的竖向位移为 0.047 m,最大应力为 245.626 MPa。如图 4 所示。

图 4 工况 3 造成波纹钢板变形(左)和应力(右)图

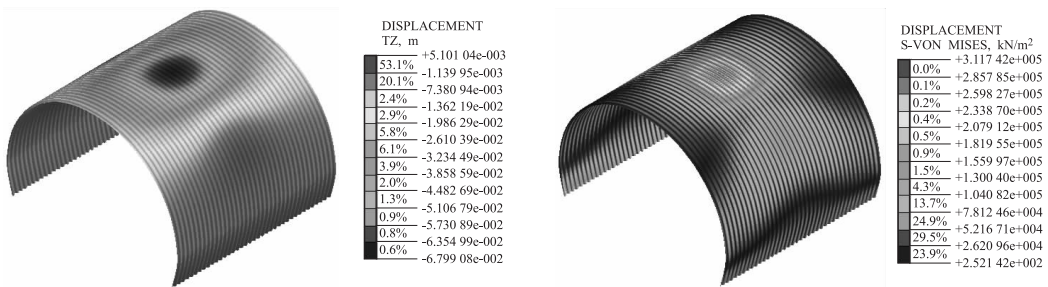
(4)工况 4:顶部掉块 3 m×4 m 静压在波纹钢板套衬拱顶时,计算得出波纹钢板套衬的竖向位移为

0.070 m,最大应力为 311.742 MPa。如图 5 所示。

图 5 工况 4 造成波纹钢板变形(左)和应力(右)图

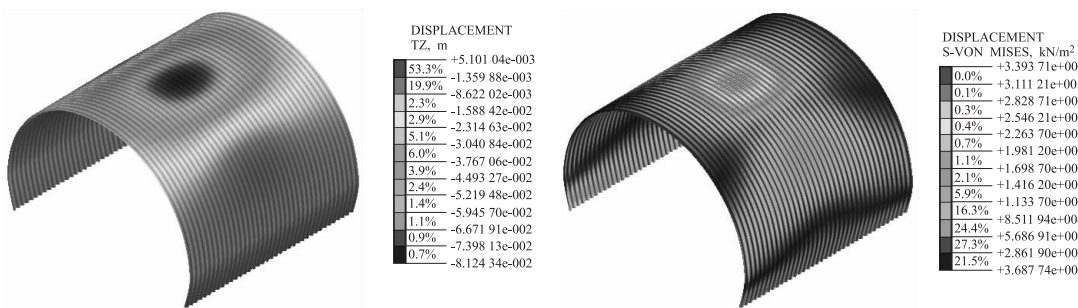
(5) 工况 5:顶部掉块 3.75 m×4 m 静压在波纹钢

板套衬拱顶时,计算得出波纹钢板套衬的竖向位移为 0.081 m,最大应力为 339.371 MPa。如图 6 所示。

图 6 工况 5 造成波纹钢板变形(左)和应力(右)图

通过对表 3 数据进行分析,同时结合现场实际考虑最不利情况,最终确定选用规格三型波纹钢板套衬对评定为较严重及以上等级病害衬砌进行了加固整治。

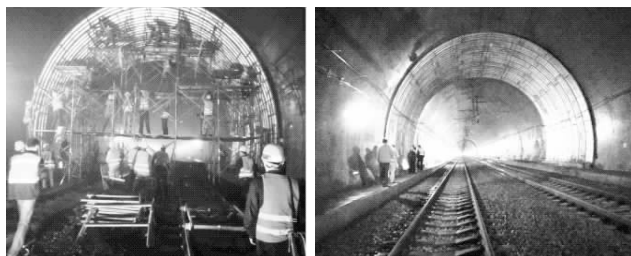
图8 波纹钢板施工及整治效果实景图

波纹钢板施工及整治效果如图8所示。
