西南地区某隧道底鼓病害原因分析

王茂靖 吴俊猛

Cause Analysis for Floor Bulg of a Tunnel in Southwest China

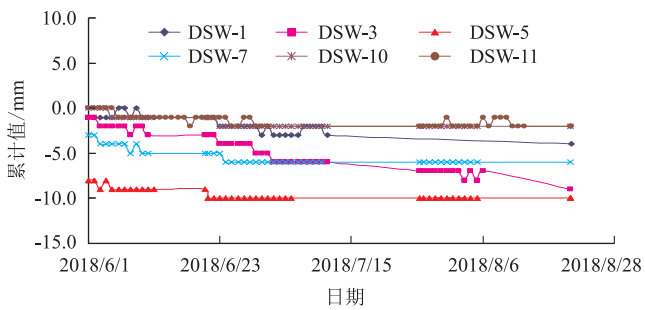
图1 隧道地下水位累计变化时态曲线图

地下水位在孔口以下0.5~2.7 m范围内,与上次勘查结果基本一致。近两个多月的观察显示,水位累计变化量在2~10 mm之间,水位波动较小;水位高程变化不大,即便是在6~7月强降雨时节,钻孔中地下水位高程也基本没有变化。隧道地下水位累计变化时态曲线和高程累计变化时态曲线如图1、图2所示。

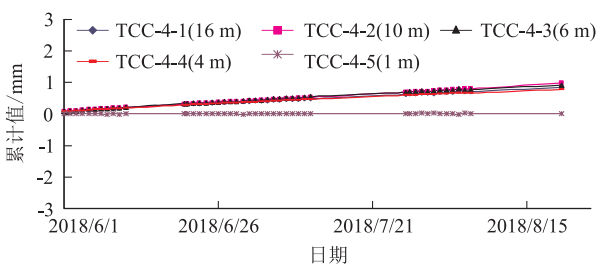
(a) YBZ-YD-04 钻孔(DK 106+852)

DK 106 + 852 (YBZ-YD-04 孔) 围岩上拱变形主要集中在孔口以下 10 m 范围内,10 ~ 16 m 范围内岩层相对上拱量有一定变化,但增量相对较小。截至目前,孔口相对上拱变形量累计 0.85 mm。

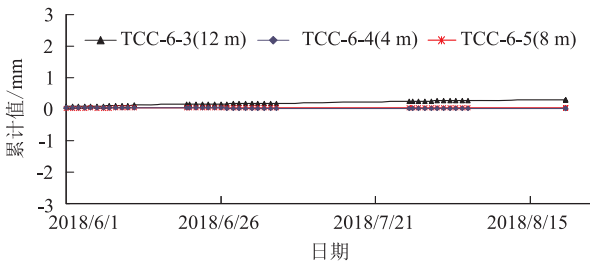
(b) YBZ-YD-06 钻孔(DK 107+652)

DK 107 + 652 (YBZ-YD-06 孔) 围岩上拱变形主要集中在孔口以下 12 m 范围内,截至目前,孔口相对上拱变形量累计 0.30 mm。

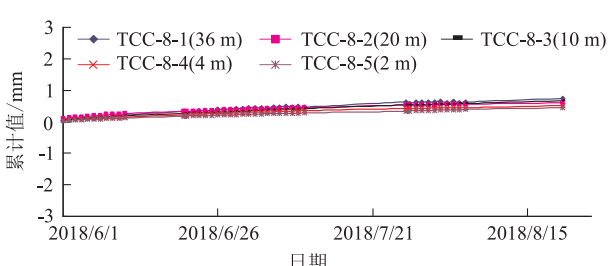
(c) YBZ-YD-08 钻孔(DK 100+016)

DK 108 + 016 (YBZ-YD-08 孔) 围岩上拱变形主要集中在孔口以下 10 m 范围内,10 ~ 36 m 范围内岩层相对上拱量有一定变化,但增量相对较小,已呈现一定的规律性。截至目前,孔口相对上拱变形量累计 0.74 mm。

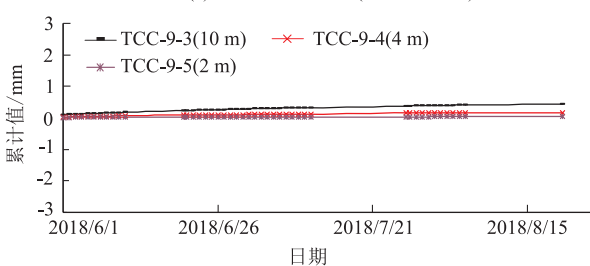
(d) YBZ-YD-09 钻孔(DK 108+645)

DK 108 + 645 (YBZ-YD-09 孔) 围岩上拱变形主要集中在孔口以下 10 m 范围内,截至目前,孔口相对上拱变形量累计 0.44 mm。

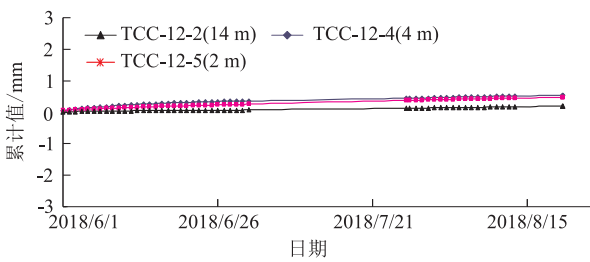
(e) YBZ-YD-12 钻孔(DK 109+266)

DK 109 + 266 (YBZ-YD-12 孔) 围岩上拱变形主要集中在孔口以下 14 m 范围内,14 ~ 26 m 范围内岩层相对上拱量有一定变化,但增量相对较小。截至目前,孔口相对上拱变形量累计 0.54 mm。

根据目前的监测数据,隧底围岩隆起变形量随时间推移而增长,变形处于持续发展,尚未见收敛趋势。由于目前监测周期较短,变形量值小,且部分段落监测数据波动相对较大,离散性大,数据未呈规律变化,因此,无法准确分析隧底围岩变形规律,需继续进
