成贵铁路隧道渗漏水缺陷整治技术

摘 要:隧道渗漏水一直影响铁路安全运营,因此需高度重视。成贵铁路隧道所处地质条件复杂,隧道工程占比大,部分隧道建成后出现衬砌拱部、边墙及仰拱填充顶面等渗漏水缺陷。本文针对成贵铁路出现的典型渗漏水情况,提出“拱部注浆封堵、边墙钻孔引排、仰拱降水泄压”的“分区治水”整治原则及相关整治措施。现场工程实施效果表明,整治后隧道渗漏水情况明显改善,后期运营状况良好,可为类似工程提供借鉴。

Renovation of Tunnel Leakage for Chengdu-Guiyang High-speed Railway

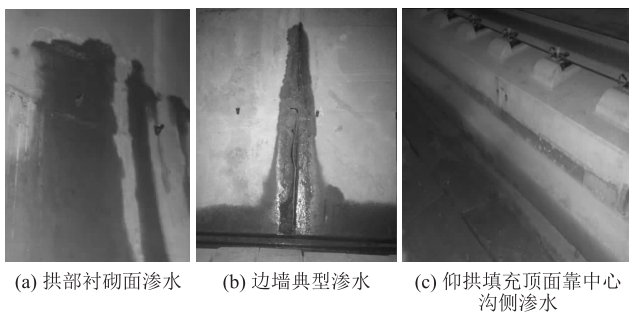
图1 成贵铁路隧道渗漏水情况图

成贵铁路于 2013 年 12 月开工建设,2019 年 12 月全线开通运营。在开通运营前,开展了全线隧道渗漏水排查及整治工作,发现的主要渗漏水情况有拱部渗漏、边墙渗漏水、仰拱填充渗漏水等,如图 1 所示。

兴隆坪等隧道拱部出现点渗、面渗、缝渗等情况。渗水表面出现湿渍、潮湿等状况,基本无线状、股状等渗水,拱部渗水处多伴随有混凝土析出物。

黄金湾等隧道边墙出面渗、缝漏,渗水面呈潮湿状,部分渗水点出现线状流水。

佛界山等隧道仰拱填充顶面出现渗水,主要表现

为仰拱填充中线沟侧顶面及靠侧沟侧有湿渍、积水等情况,个别隧道轨道板上出现湿渍。

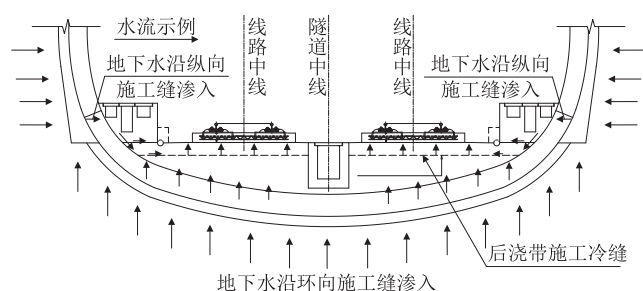
图2 仰拱填充顶面渗水流向示意图

①部分隧道位于常水位线以下(个别工点具有承压水情况),衬砌背后纵、环向盲管及侧沟壁泄水孔局部堵塞导致隧道排水不畅,引起衬砌背后水压力增大,加之仰拱环向施工缝防水措施施做偏位导致防水失效,使得地下水沿施工缝进行隧道衬砌内。现场施工时,仰拱填充顶面预留 30 cm 后浇层作为无砟轨道垫层,施工期间车辆对隧底填充层反复碾压,造成顶面凹凸不平,同时,后浇层与先期浇筑的隧底填充之间的施工冷缝成为地下水通道,进入隧道内的地下水沿此通道上移至仰拱填充顶面或轨道板下部。

②在外部水压作用下,地下水沿纵向施工缝防水失效部分进入隧道内,顺侧沟与二衬之间施工冷缝下渗至仰拱填充二次浇筑施工冷缝处;环向施工缝失效导致地下水顺环向施工缝上逸至仰拱填充二次浇筑施工冷缝处,最终地下水顺仰拱填充二次浇筑层施工缝或裂缝上逸至填充顶面,形成潮湿、积水。仰拱填充顶面渗水流向示意如图 2 所示。

③隧道侧沟壁为薄壳结构,施工中存在开裂等质量问题,侧沟内水沿沟壁开裂处下渗至仰拱填充顶面,

形成仰拱填充顶面潮湿、积水等。

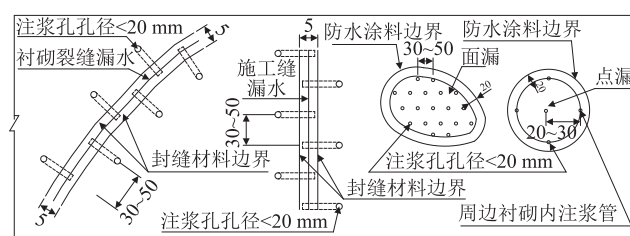
图3 拱部渗漏水整治示意图 (cm)

①隧道位于地下水位线以下,拱部的防水层破损、搭接不到位,且二次衬砌自身存在不密实、开裂等施工缺陷,导致地下水渗入隧道内,形成面渗、点渗。

②施工缝、变形缝处止水带错位导致防水系统失效,地下水沿失效的部位渗入隧道内,形成点渗、线状渗水等。

漏水点及漏水点四周钻设注浆孔,钻孔深度为设计衬砌厚度(D)的 $1/2$,孔径不宜大于 20 mm 。

面漏范围钻设注浆孔,钻孔间距 $30\sim 50\text{ cm}$,均匀布置,钻孔深度为设计衬砌厚度(D)的 $1/2$,孔径不宜大于 20 mm 。

沿缝钻设注浆孔,注浆孔应交叉布置在缝的两侧,钻孔应以 $45^\circ\sim 60^\circ$ 斜穿裂缝,钻孔间距 $30\sim 50\text{ cm}$,钻孔深度为设计衬砌厚度(D)的 $1/3\sim 1/2$,孔径不宜大于 20 mm 。

(4) 钻孔注浆管均采用A级植筋胶固定,注浆材料采用环氧树脂灌浆材料。注浆施工前,涂刷速凝型无机堵漏材料进行封缝处理,封缝总宽度宜为 5 cm 。注浆完成后涂刷渗透型环氧树脂防水涂料。拱部渗漏水整治示意图如图3所示。

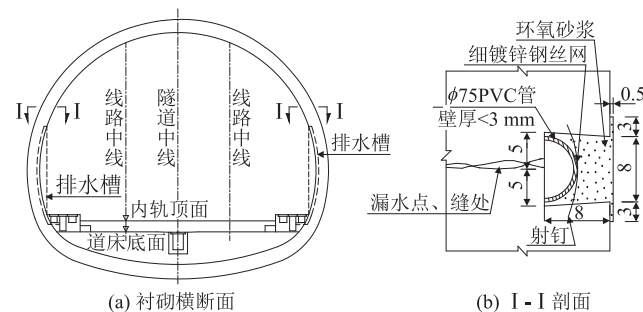
图4 边墙集中出水点设置引排槽整治示意图 (cm)

①边墙施工、变形缝防水材料错位等导致部分防水失效,在外部水压作用下出现点状、线状渗水。

②边墙下部纵、环向盲管结晶堵塞,导致排水不畅,加之衬砌存在内部质量缺陷,在外水压力作用下渗出衬砌表面,形成面渗、线流等。

边墙渗漏水的点漏、面漏及缝漏(无线状、股状渗水情况),可参照拱部渗漏水治理措施进行注浆封堵整治。对于边墙出现线状、股状渗水,施工缝渗水严重的情况,可先行进行注浆封堵,而后采取凿槽埋管引排及边墙下部增设泄水孔的措施,边墙集中出水点设置引排槽整治示意图如图4所示。

(1) 边墙凿槽处正对集中出水点,设置为倒梯形槽,槽口宽 5 cm ,槽底宽 6 cm ,槽深 6 cm ,凿槽完成后安装PVC管,而后用环氧砂浆抹平封槽。凿槽引排直接引入侧沟。

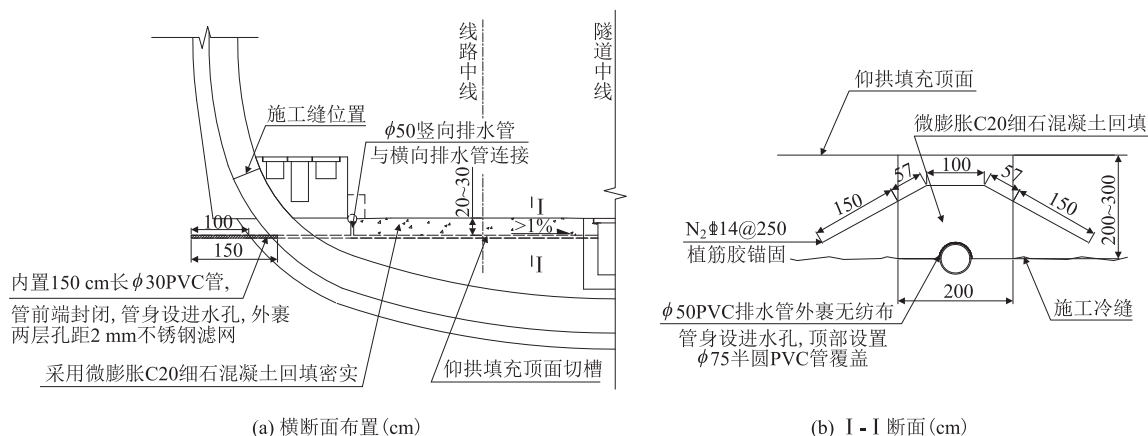
图6 靠侧沟侧仰拱填充顶面渗水整治示意图

靠侧沟侧渗水主要是由地下水从纵向施工缝渗入导致。该侧远离中心水沟,易形成“集水坑”,并可能渗入轨道板下部影响运营安全。针对此问题:

①采取凿除仰拱填充后浇带,于靠侧沟侧壁下部钻设横向排水孔,低位引排地下水,钻孔间距 5 ~ 10 m,而后于填充层内埋设横向排水管,降水引排至中心水沟。

②凿槽埋设的排水管采用 $\phi 50$ PVC 排水管,外裹无纺布,管身设进水孔,顶部设置 $\phi 75$ 半圆 PVC 管覆盖(避免回填混凝土堵塞管身进水孔)。在引排边墙

低位地下水的同时,截排仰拱填充后浇带与先期施工填充层之间施工冷缝处的积水。

③对于已施做轨道结构的情况,可于中心沟侧设置钻孔平台,横向钻设 $\phi 50$ 排水孔进行引排,避免轨道结构拆除重建。

④针对侧沟壁开裂渗水的情况,当裂缝宽度小于 1 mm 且长度小于 5 m 时,采用沿缝针管注浆封堵的处理措施;当裂缝宽度小于 1 mm 且长度大于 5 m 或宽度大小 1 mm 且小于 5 mm 时,采用沿缝凿孔压浆封堵的处理措施;当裂缝宽度大于 5 mm 时,采用沿缝凿槽,压浆封堵后用环氧砂浆嵌补的处理措施。裂缝注浆封堵或嵌补后,表面涂刷渗透型环氧树脂防水涂料封闭。靠侧沟侧仰拱填充顶面渗水整治示意如图 6 所示。
