沪昆客运专线岗乌隧道 K 1953 + 600 ~ K 1953 + 710 段 病害原因分析

索 朗 张广泽

Cause Analysis for Defects in Section K 1953 + 600 ~ K 1953 + 710 of Gangwu Tunnel on Shanghai-Kunming Passenger Dedicated Line

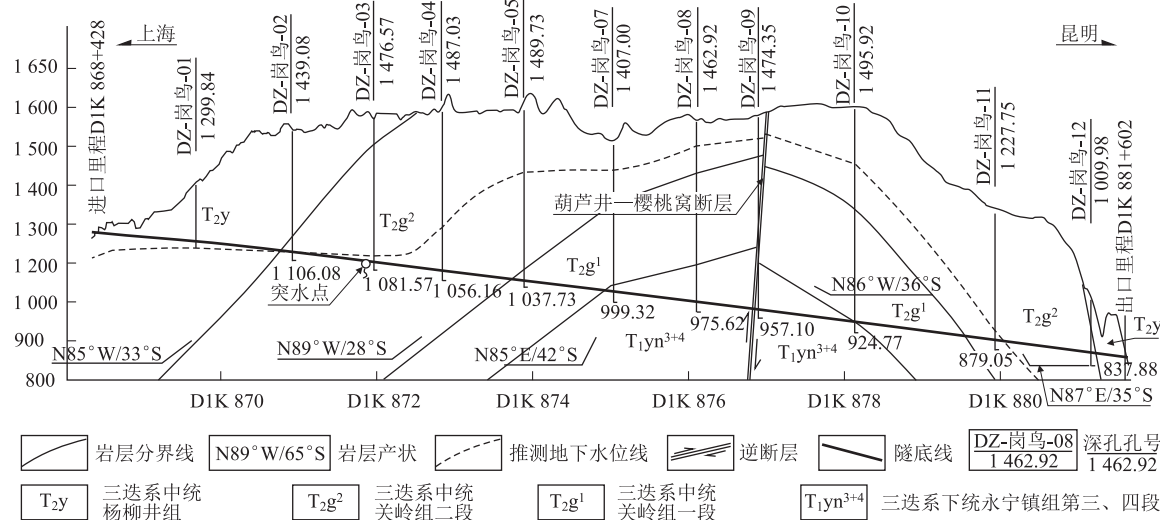
图1 岗乌隧道纵断面图

岗乌隧道地处云贵高原,隧址区宏观地貌为侵蚀及构造作用形成的中低山区,具有山高谷深的特点,区内的山脉走势与大的地质构造形态和走向基本保持一致,呈北东~南西向展布。隧道穿越的地层为三叠系中统杨柳井组(T_{2y})、关岭组(T_{2g})及下统永宁镇组(T_{1yn}),岩性为块状白云岩、薄至中厚层状灰岩、泥质灰岩(偶夹角砾状为云岩、石膏假晶和板柱状石膏晶簇)、泥岩、页岩,局部含薄层石膏。隧道洞身位于普安旋扭构造变形区的法郎向斜北翼。隧道区域内发育啦戛-河头上断层、啦戛-纸厂正断层、萝卜坡-旧屋基断层、葫芦井-樱桃窝断层、扒煤断层等多条断裂构造。隧道洞身穿越葫芦井-樱桃窝断层,隧道纵断面如图1所示。

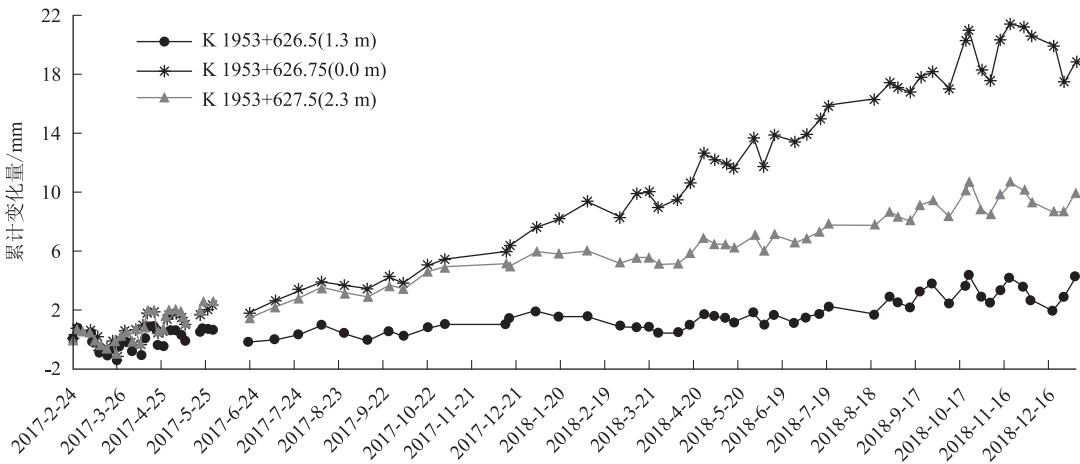
图 2 岗乌隧道 K 1953 + 625 处分层沉降过程曲线图

由图2可知,在观测期间内,仰拱填充层(0 m 观测点)的上拱值一直在持续增加,且从2018年1月20日后仰拱填充层上拱幅度增大,至2018年12月16日累计上拱量达20.4 mm。仰拱顶(1.3 m 处观测点)上拱一直处于波动状态,累计上拱量为3.3 mm,表明仰拱未发生上拱变形,上拱值为误差值。基岩点(2.3 m 观测点)上拱观测值与仰拱顶观测值一致,观测期间一直处于波动变化过程,2018年7月19日后略有增加趋势,但基岩上拱值大于仰拱上拱值属于不合理现象。结合现场分析,该不合理现象可能是由观测误差造成的。故由隧底分层沉降观测可知,该段上拱变形由仰拱填充的持续上拱造成。
