路基段双块式无砟轨道在线重构整治研究与实践

殷明旻 向 芬 乔建春 方 宜 蒋楚生

Research and Practice of On-line Reconstruction of Bi-block Ballastless Track in Subgrade Section

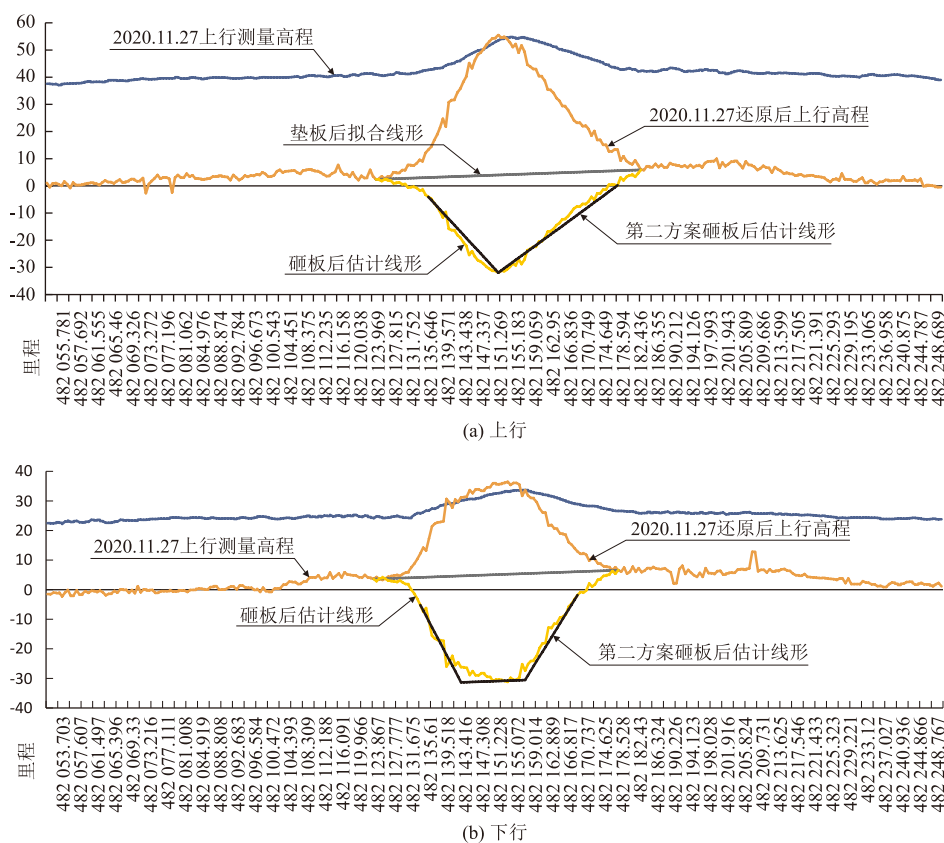
图1 K 482 路基病害段轨检数据及历次轨道精调恢复的轨面高程拟合图

线路开通运营后,工务段轨检及轨面监测的数据表明,该段(上、下行共有约120 m)路堑呈现持续上拱变形和轨向异常,累计最大上拱量达43 mm,最大水平位移达11 mm。轨检数据及历次轨道精调恢复的轨面高程拟合如图1所示。

由图1可知,工务段先后4次对此处病害开展了专项精调整治,W300-1型扣件平面最大调整量8 mm,高程最大调整量+26/-4 mm,整治后扣件最大调高量36 mm,最大调低量3 mm,最大平面调整量

10 mm,部分区段已使用非标调整扣件。

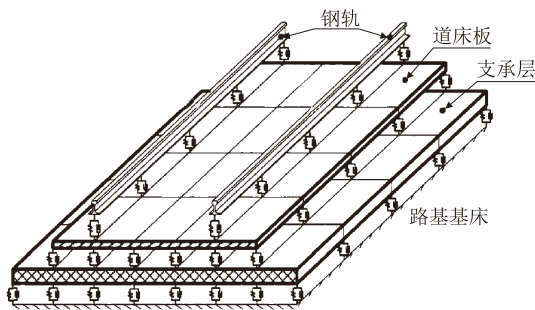
图3 有限元计算模型图

本文计算了列车荷载作用于枕间和轨枕上方时轨道板和不同厚度支承层底面的受力情况,支承层厚度取270 mm、230 mm、185 mm。数值模拟结果表明,随着支承层厚度减小,道床板底面和支承层底面拉应力逐渐增加;支承层185 mm厚时,道床板底最大拉应力0.52 MPa,小于C15混凝土材料的抗拉强度设计值;支承层顶、底面各方向的压应力均随支承层厚度减小而减小,轨道板和支承层所有受力均小于材料的抗压强度设计值。综上,经过数值模拟和理论分析,可采用切割减薄支承层措施进行无砟轨道轨道病害整治。

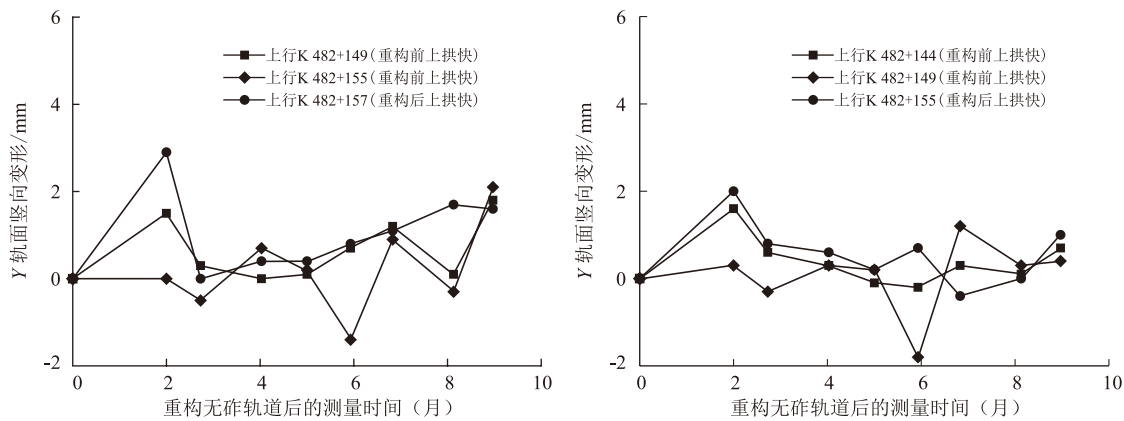
图 6 重构无砟轨道后最大变形断面处轨面上拱值对比图

由于没有针对路基进行彻底的整治,整治后 9 个月的观测数据表明,上拱速率与重构无砟轨道整治前基本保持一致,换算最大年上拱速率为 10.68 mm/年,但最大上拱发生位置相对整治前有一定的移位。重构前上拱量最大处为:上行线 K 482 + 149 和 K 482 + 155,下行线 K 482 + 144 和 K 482 + 149;重构整治后上拱量最大处:上行线 K 482 + 157,下行线 K 482 + 155。重构无砟轨道后最大变形断面处轨面上拱值如图 6 所示。

由图 6 可知,无砟轨道拆除重构导致基础地应力局部释放和重新分布,但造成上拱的地应力异常调整情况未得到改善,需进一步加强观测和量化地应力异常的详细分布及数据,以便进一步研究路基的彻底整治措施。
