铁路框架桥火灾后的试验研究与损伤评估

Experimental Research and Damage Evaluation of Railway Frame Bridge after Fire

高速铁路桥梁结构物安全至关重要,但在桥梁穿(跨)越车辆密集的城市道路交叉处,安全隐患较多,火灾就是发生概率最大、危害最严重的隐患之一。一旦发生火灾,将会造成铁路停运,损失巨大。因此,研究如何对发生火灾后的桥梁结构进行损伤评估,制定修复方案具有重要意义。本文以哈尔滨市长江路上一座2-18 m长度440 m的铁路框架桥火灾事故为案例,对火灾后的桥梁结构进行试验检测和损伤评估,并提出桥梁快速修复方案,供同类事故桥梁参考

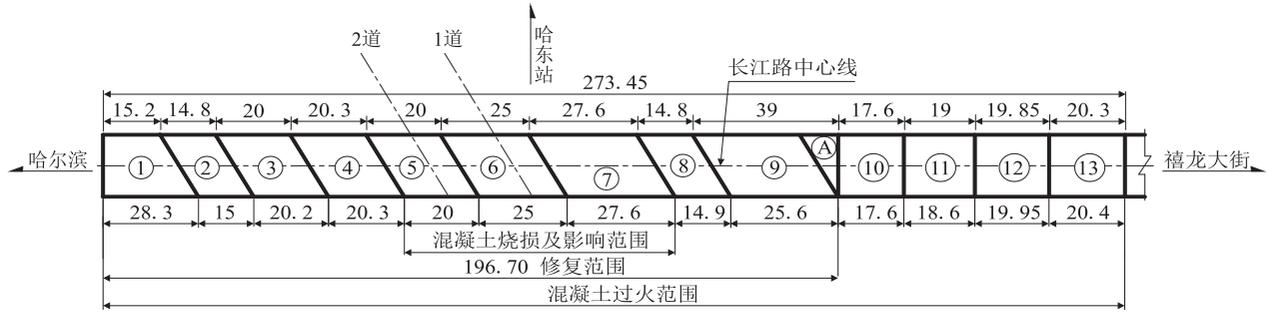
图1 桥梁烧损范围平面示意图(m)

本次火灾事故发生于铁路框架桥第5~7节位置,造成第1~13节,共计273.45 m长桥梁过火,如图1所示。第5~7节烧损严重,桥梁顶板、边墙钢筋保护层和分布钢筋脱落,钢筋外露,混凝土脱落面积约630 m²。其中,第6节烧损最严重,顶板混凝土脱落面积超过70%,有一半钢筋下挠,顶板底脱落后露出的

混凝土呈浅灰色,略显粉红,表面呈微细裂缝,锤击声音发闷,混凝土表面未留下锤击痕迹。在过火严重区

域,桥内装修大理石板脱落,人行道栏杆严重扭曲变形。

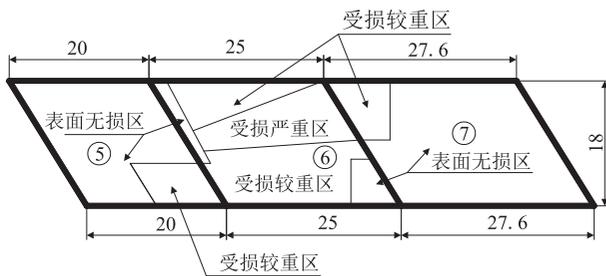
图2 桥梁烧损程度区域平面示意图(m)

根据火灾后损坏严重程度,将烧损桥梁划分为3个区域,如图2所示。

(1) 受损严重区

分布钢筋 80 根下挠,有 5% 钢筋烧断,下挠范围为 250 ~ 1 800 mm,下挠幅值大部分在 50 ~ 1 000 mm,约 40% 纵向主筋严重弯曲。混凝土下缘保护层全部脱落。

(2) 受损较严重区

分布钢筋有 38 根下挠,下挠范围为 150 ~ 400 mm,约 15% 纵向主筋弯曲。混凝土下缘保护层全部脱落。

(3) 表面无损区

肉眼观察钢筋和混凝土表面,无明显损坏^[2]。

为确保烧损桥梁快速修复,建议方案是凿除混凝土受损严重区和受损较重区 20 cm,表面无损区 10 cm (具体深度根据现场实际情况略有调整)进行加固处理,加固范围适当外延。对受损严重区和受损较重区烧损的横向分布钢筋,进行拆除后补筋,按照检算后的设计位置绑扎钢筋,同时辅以植筋技术相配合,植筋锚固到混凝土中的深度、间距,需经检算确定。为保证钢筋与混凝土的充分粘结,采用高强无收缩灌浆料修复混凝土。对混凝土表面无损区,建议先采用粘贴碳纤维布补强,再涂刷表面防火涂料。

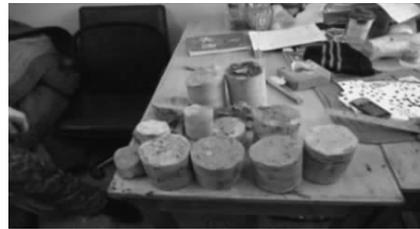
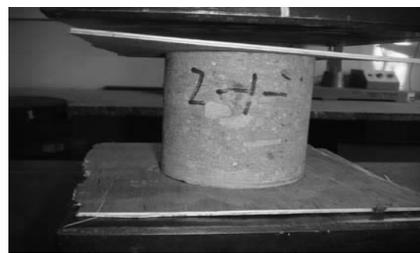
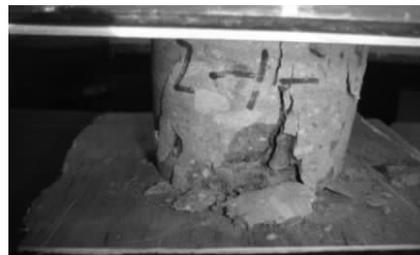
用长 200 mm 膨胀螺栓固定仪器(固定不住仪器的部位进行植筋固定)。取芯位置选在结构受力小、混凝土烧损严重脱落区^[3]。取芯前,先测量取样点位置,然后用钻芯机钻孔取样,芯样取出后应马上干燥,并迅速送至试验室进行抗压强度试验。试验过程如图 3 ~ 图 5 所示,芯样检测值,如表 1 所示^[4]。

从表1、表2可以看出,火灾后,混凝土强度明显降低,多处低于设计强度(设计混凝土标号为C40),其原因在于火灾中,高温使混凝土骨料体积膨胀,而胶凝体受热发生分子脱水化学反应后收缩,两者变形的不协调造成混凝土开裂、酥碎、脱落,未脱落混凝土强度降低。

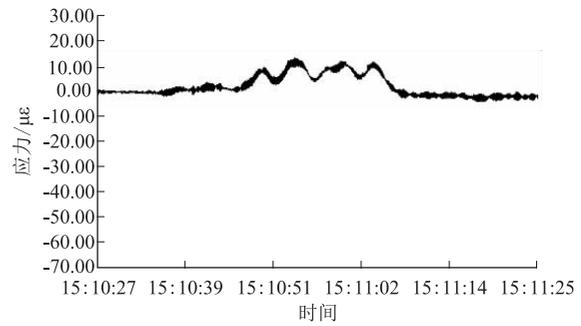
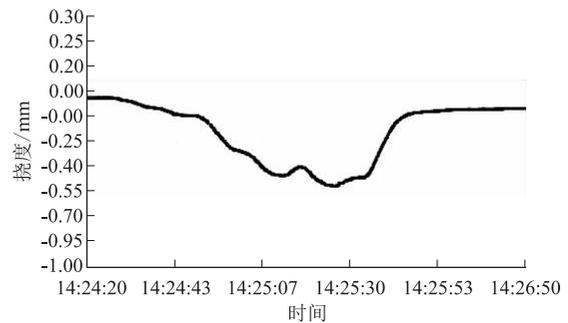
对理论分析和试验检测的桥梁应力和挠度值进行分析,得出试验结果:(1)火灾导致桥梁顶板受力状态发生改变,钢筋变脆、韧性变差,保护层大面积脱落,顶板钢筋与混凝土粘接破坏,分布钢筋脱落悬空,混凝土表面强度降低,但主筋没有失去作用,桥梁整体结构的性能尚好。(2)桥梁顶板主筋的静载总应力满足设计容许应力和检定容许应力限值的要求。(3)桥梁顶板主筋的挠跨比满足《铁路桥梁检定规范》第 10.0.3 条通常值和设计规范 1/800 的要求。应力和挠度的检测波形,如图6、图7所示。

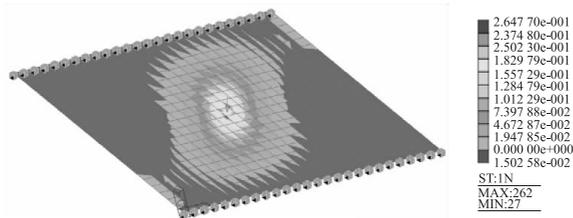
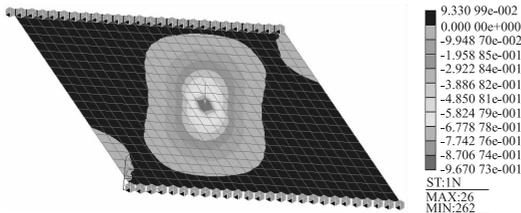
对第6节框架桥,建立空间有限元分析模型进行研究,边界条件为桥梁顶板主筋两端锚固,X轴方向节段长 25 m,Y轴方向单孔跨度为 22.202 m,火灾前顶板厚 1.25 m,火灾后板厚为 1.15 m(支撑平行于 X 轴),对比分析结构跨中截面主要受力钢筋的应力变化。火灾后顶板结构内力,如图8、图9所示。

从对比分析结果可以看出,桥梁结构受损后,钢筋应力发生了较大变化,但顶板主筋两端锚固程度良好,主筋仍发挥抗拉作用,说明火灾后桥梁结构仍有使用价值,因此,可对第 5~7 节框架桥烧损的混凝土和钢筋进行修复加固处理。
