隧道内无砟轨道常见病害分析与整治措施研究

(中铁二院工程集团有限责任公司, 成都 610031)

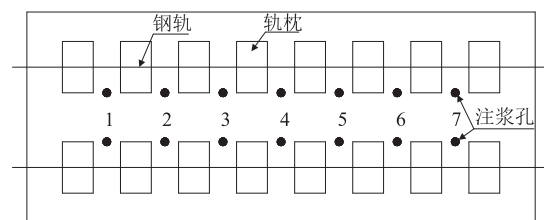
图1 钻孔注浆法示意图

隧道基础回填层设计强度远远小于隧道内无砟轨道结构强度,在长期列车动荷载作用下,隧道下部基础回填层和道床板层间会出现“脱空”现象,地下水易汇到层间,导致回填层软化。列车动荷载产生的振动会形成抽吸作用,回填层间细小颗粒被带出,形成空洞,使下部基础逐渐失去支撑能力,导致道床板下沉。

无砟道床下沉的整治措施主要有扣件调高、钻孔注浆加固等^[5-6]。下沉量较小时可采用扣件调高的方式进行调节,但扣件调节工作量大,一旦调节量超过扣件可调范围,该方法就不再适用。钻孔注浆是通过道床表面的注浆孔将灌注材料注入到道床板底部和仰拱回填层缝隙中,缝隙间被注浆材料填满,使道床下部基础具有较高的强度和整体性。主要施工顺序为:先清理沟槽,用止水带隔离沟壁和水,将封闭沟槽的裂纹用混凝土进行封闭,再用钻孔机在无砟道床表面钻孔,清理孔内碎渣,进行孔内注浆。钻孔注浆示意如图 1 所示。为保证注浆效果,应采用跳跃注浆,待注浆完成后封闭注浆孔。钻孔注浆加固修复效果良好,施工工期短,能够保证线路正常运营。

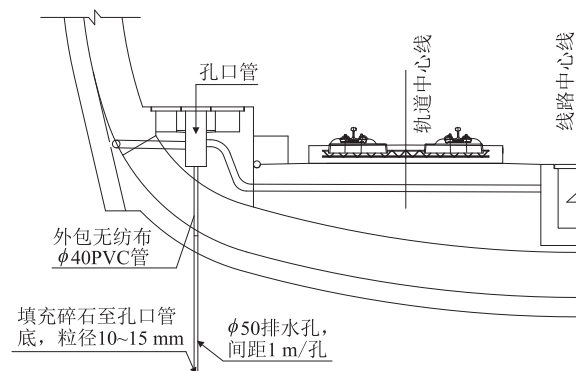
图2 泄水降压法示意图

常见的道床板上拱是由地下水压力、不良地质条件、施工质量缺陷等因素造成的。当隧道岩层富含地下水时,地下水进入仰拱回填层内,形成较高的承压水头,会导致道床板抬升;当隧道内存在不良地质段时,在地应力作用下岩体产生蠕变,隧道底部受挤压作用,导致仰拱隆起,最终引起道床板上拱;隧道内由于施工环境差,施工质量难以精确控制,若仰拱回填层强度达不到设计要求,会造成仰拱受力条件较差,不能抵抗隧道基础变形,从而导致道床板上拱。

隧道内无砟轨道道床板上拱是目前较常见的一种病害。对于富含地下水的隧道,可采用泄水降压的方式进行处理^[7],如图 2 所示。亦可通过在道床板两侧排水槽内凿孔排水,并采用注浆和锚固方式加强轨道结构和仰拱填充层的整体性,锚杆锚固法如图 3 所示。对于不良地质条件引起的上拱,应加强道床下部基础的抗变形能力,加强仰拱层的刚度,可采用钢筋混凝土替换素混凝土仰拱、植筋加固和设置锚杆等方式处理。对于上拱量小的道床板可通过调节扣件的方式处理。当轨道板上拱量较高且超过扣件可调范围时,可采用绳锯法进行处理^[8-9],对仰拱层进行纵向断开切割和水平分层切割,取出切割层,使轨道板在自重作用下回落后,填筑水泥砂浆,恢复结构的整体性和平顺性。

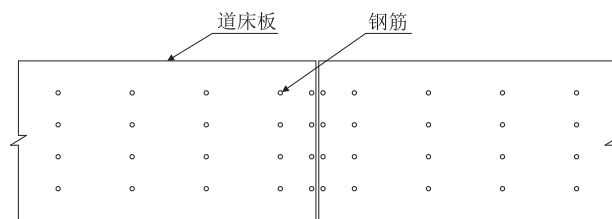
图 4 钢筋纵向布置图

2017 年 3 月首次出现隧道上拱病害。随后陆续发现有 8 段约 500 m 线路出现不同程度的上拱变形, 其中 K 367 + 775 左线处变形最大, 整治前轨面上拱最大 19 mm。该 8 段病害段集中在 K 367 + 000 ~ K 368 + 700 的 1.7 km 范围内, 属于泥岩、页岩夹泥灰岩地层, 区域岩层产状较缓, 地下水弱发育, 地应力以水平地应力为主。该隧道内 K 366 + 530 ~ K 367 + 000 及 K 368 + 700 ~ K 370 + 230 共长约 2 km, 与 K 367 + 000 ~ K 368 + 700 为相似地层段落。

根据监测数据, 对部分上拱变形严重的无砟轨道地段及仰拱拆除段采用拆除无砟轨道后重建的措施, 扣件预留较大的向下调整量。仰拱填充层的沉降满足要求后, 再进行无砟轨道重建。CRTS I 型双块式无砟轨道道床浇筑混凝土精调时, 扣件按照施工后的高低调整量为 (-14, +16 mm) 进行组装 (扣件标准配置高低调整量为 (-4, +26 mm))。仰道床板施工前, 进行植筋处理, 植筋钻孔应植入仰拱回填层 150 mm, 露出回填层 100 mm, 植筋采用 $\phi 28$ mm HRB400 钢筋, 长

250 mm, 重建段无砟轨道靠近板缝处植筋 5 排, 每排 4 根, 纵向间距为两根轨枕, 约 1.3 m, 平面布置如图 4 所示。道床板分块布置, 每块长约 12 m, 道床板之间设置 20 mm 板缝, 板缝采用 20 mm 厚硬质泡沫板填缝, 顶面用聚氨酯密封胶封面。
