垂直节理发育红层软岩路堑边坡工程病害分析

唐立明

Disease Analysis of Vertical Joint Development Red Soft Rock Cutting Slope Engineering

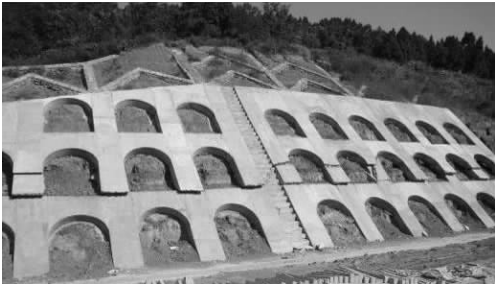
图2 左侧路堑边坡工程病害图

2011 年 3 月以来连续暴雨(日降雨量达 166.3 mm),路堑滑坡分段产生且不断发展,边坡变形可分为 3 个阶段:(1)局部土层坍塌;(2)坍塌规模扩大,连成一片;(3)下伏岩层发生滑移,与土层坍塌体形成牵引式工程滑坡。最终形成沿线路长度 390 m,开裂最远处距离左线 70 m、滑体厚度 15 m 的工程滑坡。滑坡范围裂缝遍布,最宽裂缝达到 0.5 m,最大错台达到 5 m,左侧路堑边坡工程病害,如图 2 所示。

(a) 空窗式护墙剪出

①临时应急措施:平顺坡面,夯实坡面裂缝,避免地表水继续下渗;开挖临时截水天沟,减小地表水的影响;变形体坡脚设置回填反压土,避免滑坡进一步发展。

②永久工程措施:线路左侧于一级边坡中部平台处设置路堑桩板墙,桩间距 6.0 m,桩长 13~23 m;桩板墙墙顶边坡设置人字型截水骨架护坡,桩板墙前第一级边坡采用锚杆框架梁护坡加固。

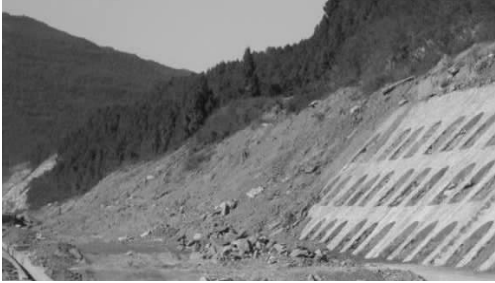
(b) 边坡坍塌
