## 某铁路无砟轨道裂缝成因分析和修补准则研究

向 芬 方 宜 殷明旻 易南福

## Research on Crack Formation Analysis and Repair Criteria for Railway Ballastless Tracks

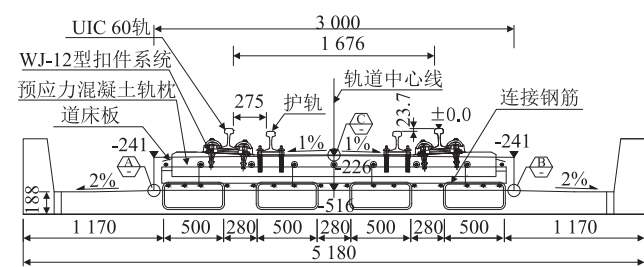
图 1 无砟轨道断面图 (mm)

设计速度 120 km/h 的客货共线单线内燃铁路,部分桥上采用无砟轨道,其余段落均采用有砟轨道,无砟轨道结构形式如图 1 所示,自上而下由钢轨、扣件、轨枕、道床组成。

轨枕为长枕埋入式,提前在轨枕厂预制,现场安装。道床板为钢筋混凝土结构,采用单层混凝土道床设计,道床采用双层钢筋,上层采用  $\phi 20$  的带肋钢筋,下层采用  $\phi 10$  的钢筋网片。为加强轨枕和道床的连接,轨枕上预留 7 个纵向钢筋孔洞,道床上层钢筋要穿过轨枕的钢筋孔洞,下层钢筋部分要穿过桥上预留的“门”型钢筋以加强道床板和桥梁间的连接<sup>[5]</sup>。
